牡丹之都总部经济地块  
土壤污染状况调查报告

委托单位：菏泽星耀置业有限公司

编制单位：菏泽国润环保咨询有限公司

2021 年 4 月

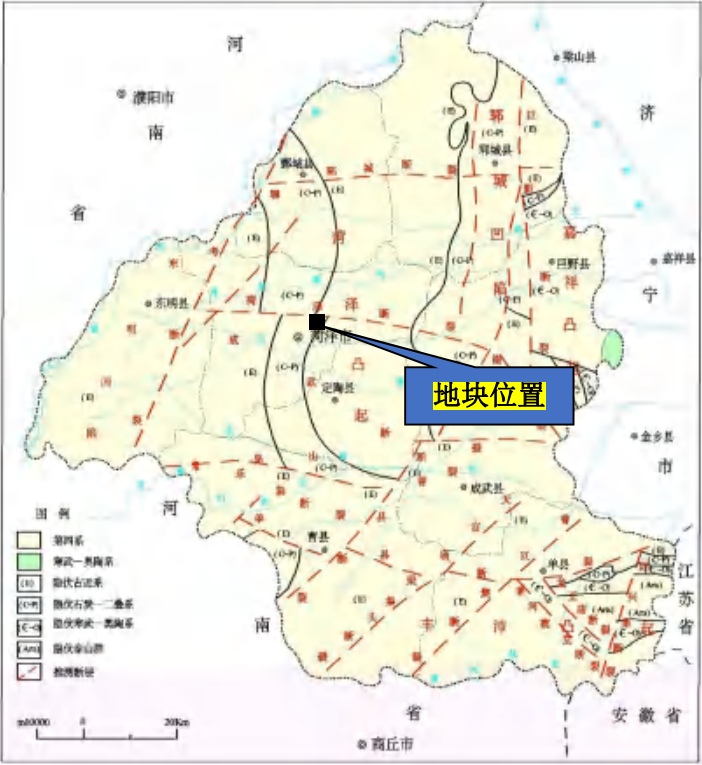
### 图 3-1 菏泽市地质构造图

菏泽市属黄河冲积平原，在大地构造单元上属华北地台（一级），鲁西台背斜（二级），郓城—徐州拗断带中部偏西（三级），区周围为断层切割。其地层自下而上由奥陶系、石炭系、二叠系、侏罗系、新生系地层组成。地壳上部全部为第四系地层所覆盖，但第三系和第四系地层界限不易区分，第三、第四系沉积厚度为700~900m，分别不整合在奥陶系、石炭系、二叠系上。第四系沉积物为山前河道式、大陆湖泊式和河流冲积式沉积，地层厚约400m，其表层全新地层系由黄河历次泛滥堆积而成，该层厚度约为60m。由下而上可分为三个回旋：下部主要是细沙、粉沙、粘质沙土、沙质粘土和粘土，厚度250m，分为红色、紫红色的碎屑岩；中部是细沙、极细沙、粉沙、沙质粘土、结晶石膏、粘土等，厚度110~600m，主要为灰色、灰绿色的碎屑沉积和化学沉积物；上部是中沙、细沙、沙层粘土、粘土、厚度20~110m，多为紫红色和灰黄色的碎屑岩裂缝粘土、粉细沙和中沙，上部是主要的含水层。

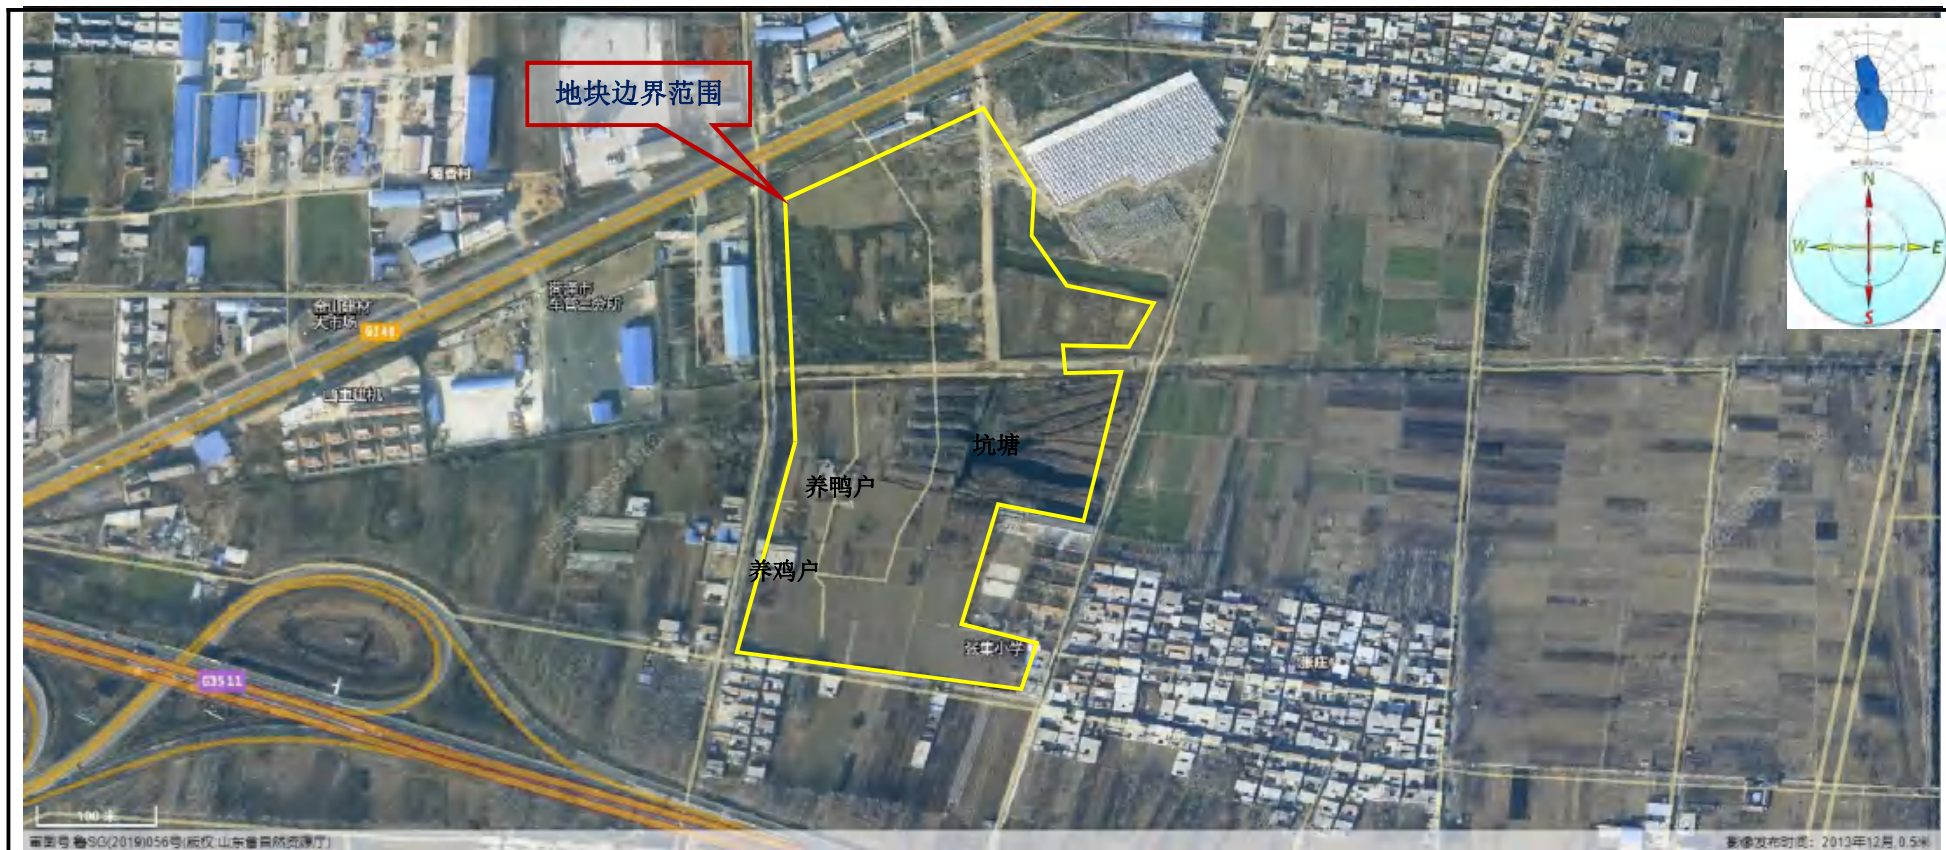
卫星影像拍摄时间：2013 年 12 月。地块内原苗圃位置已拆除，拆除后有树木生长。地块内其它区域没有变化

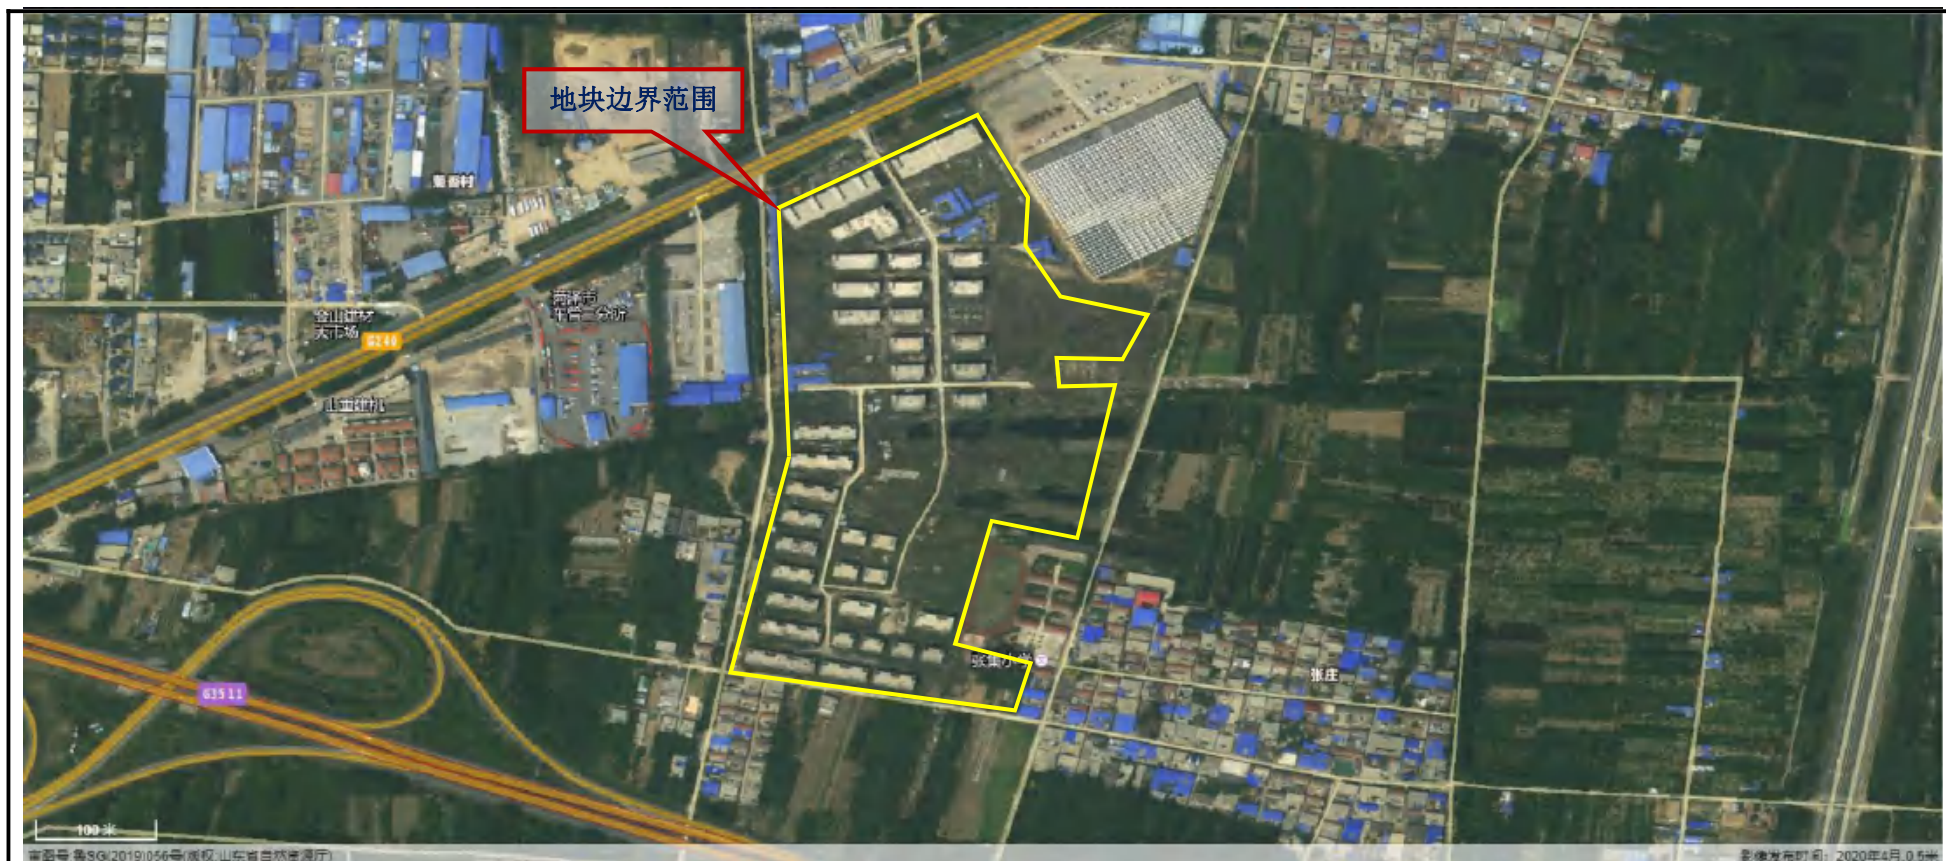
卫星影像拍摄时间：2020 年 4 月。牡丹之都总部经济地块项目主体工程已基本完工，地块内没有发生重大变化（2021 年没有影像资料）

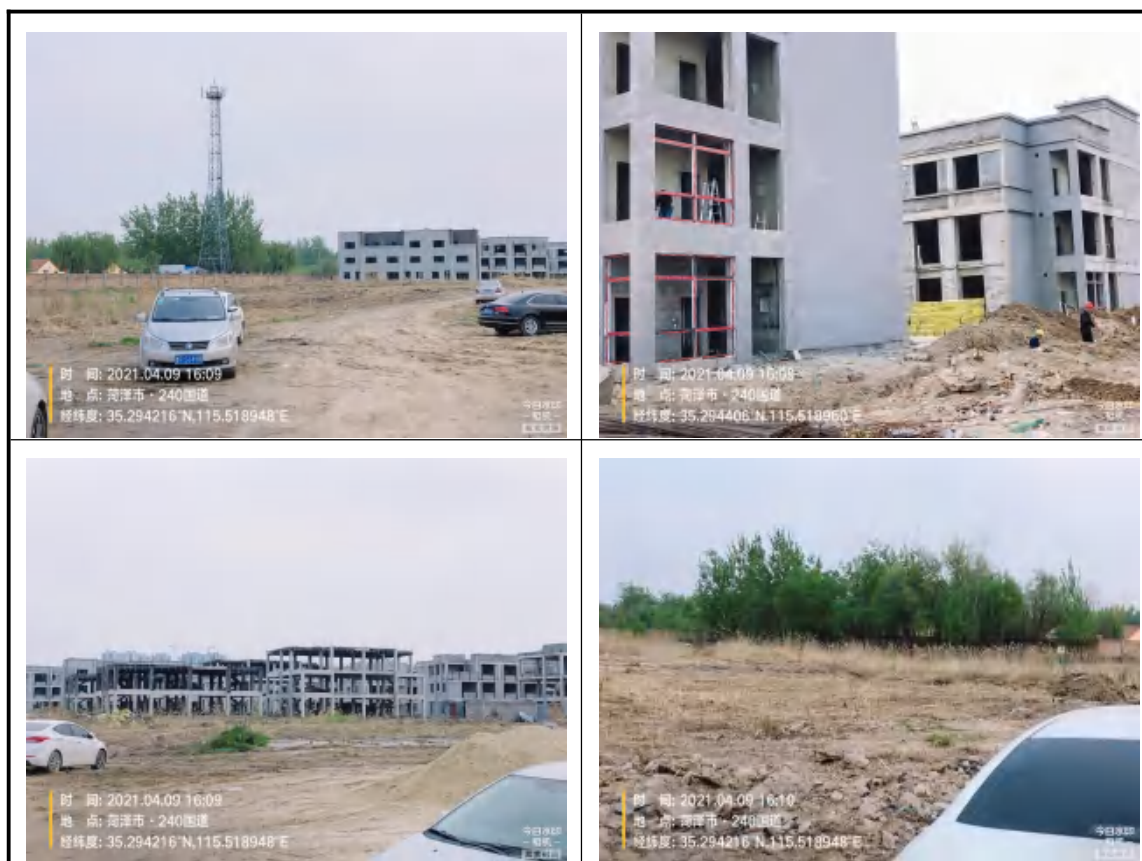
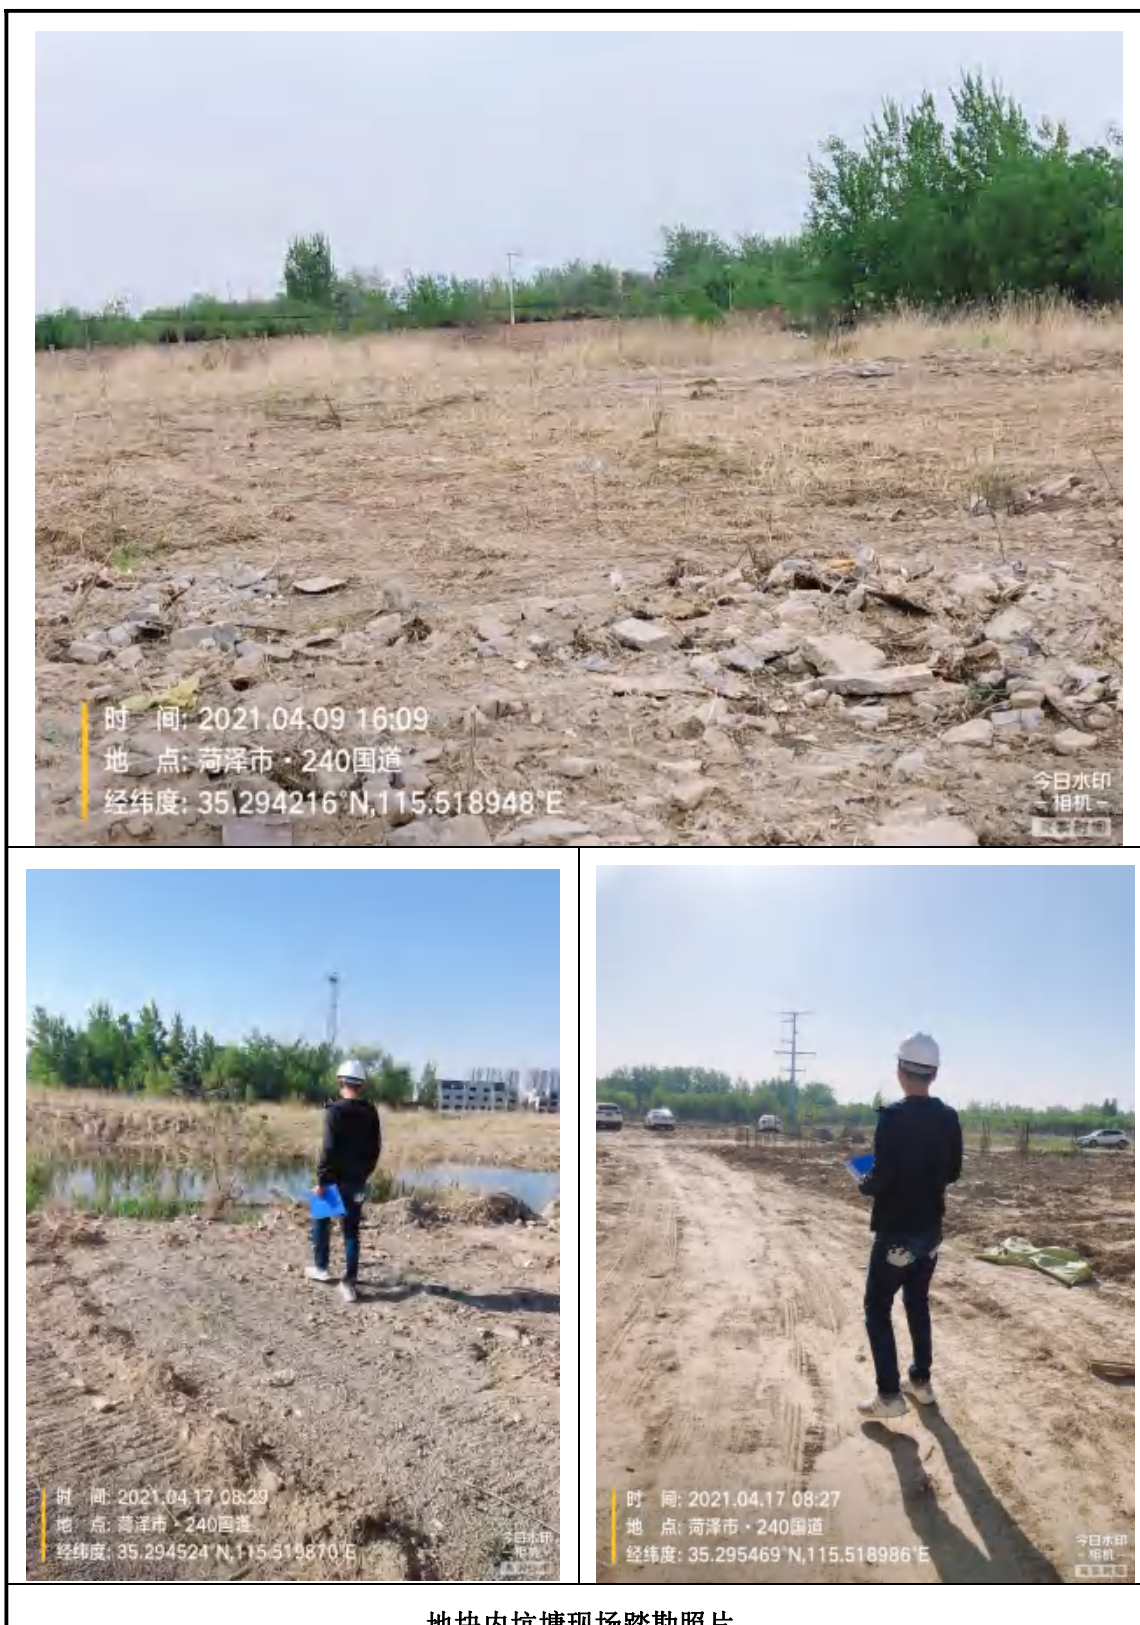
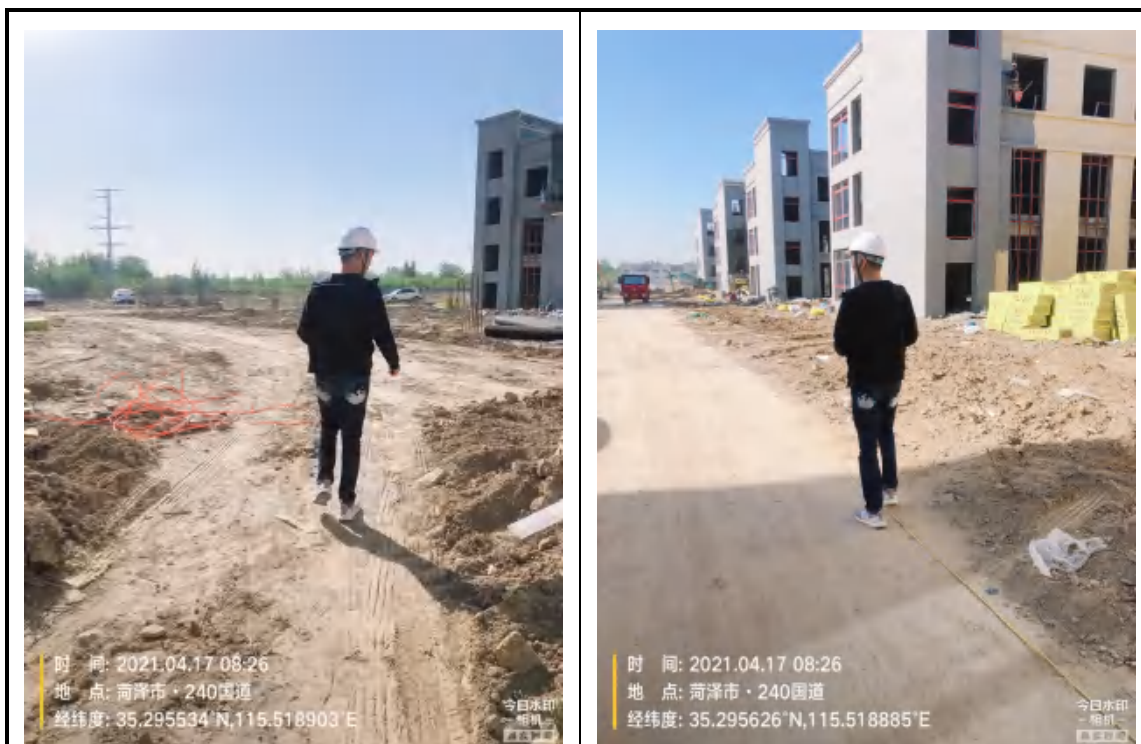
图 3-4 地块内现状图

牡丹之都总部经济地块现状为项目主体工程已基本完工，目前仍在进行施工。

地块现状图见图 3-4。

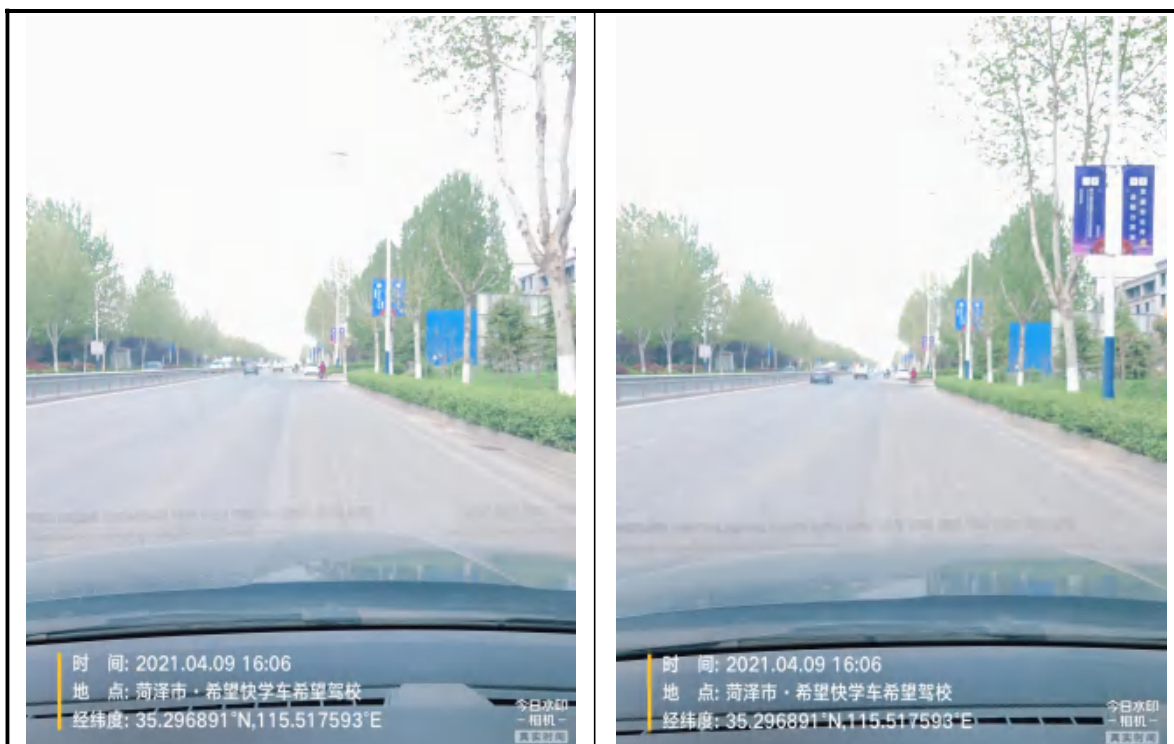
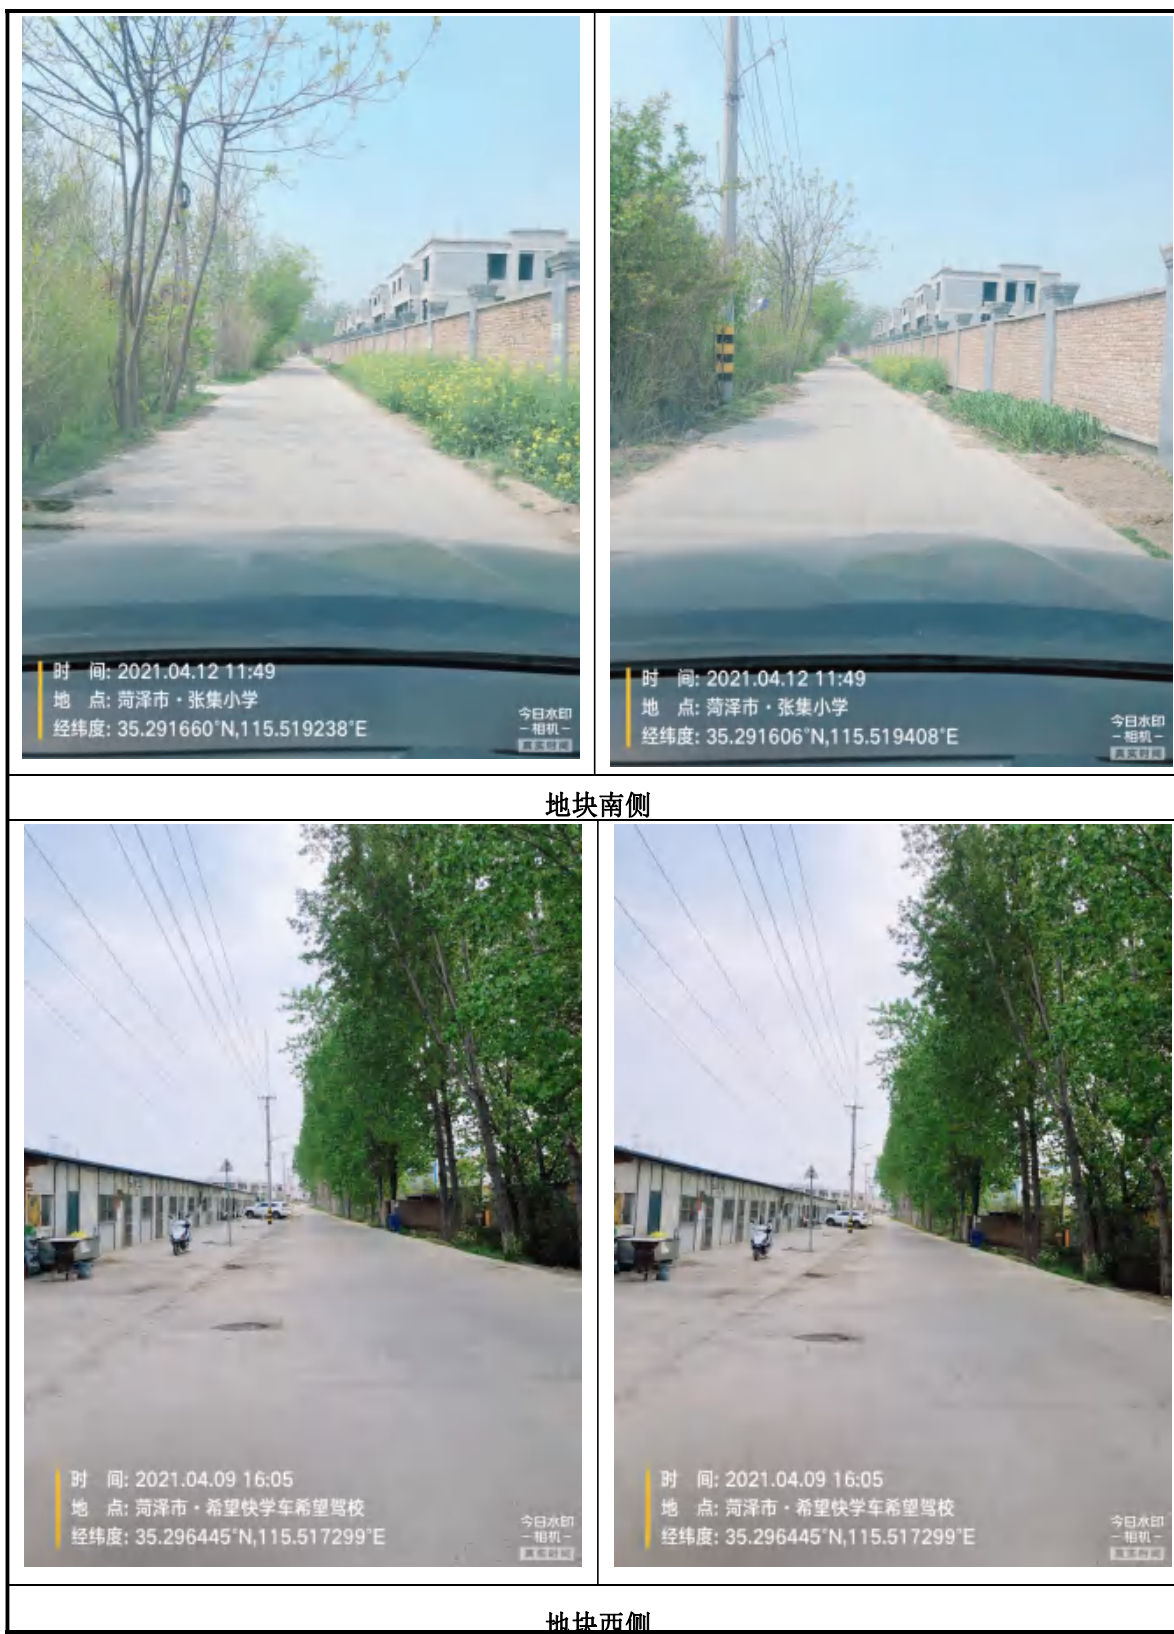
图 3-5 相邻地块现状图

牡丹之都总部经济地块位于菏泽市牡丹区牡丹街道办事处张集社区，220 国道南侧，张集社区耕地西侧，地块南侧、西侧为乡间公路。

地块北侧

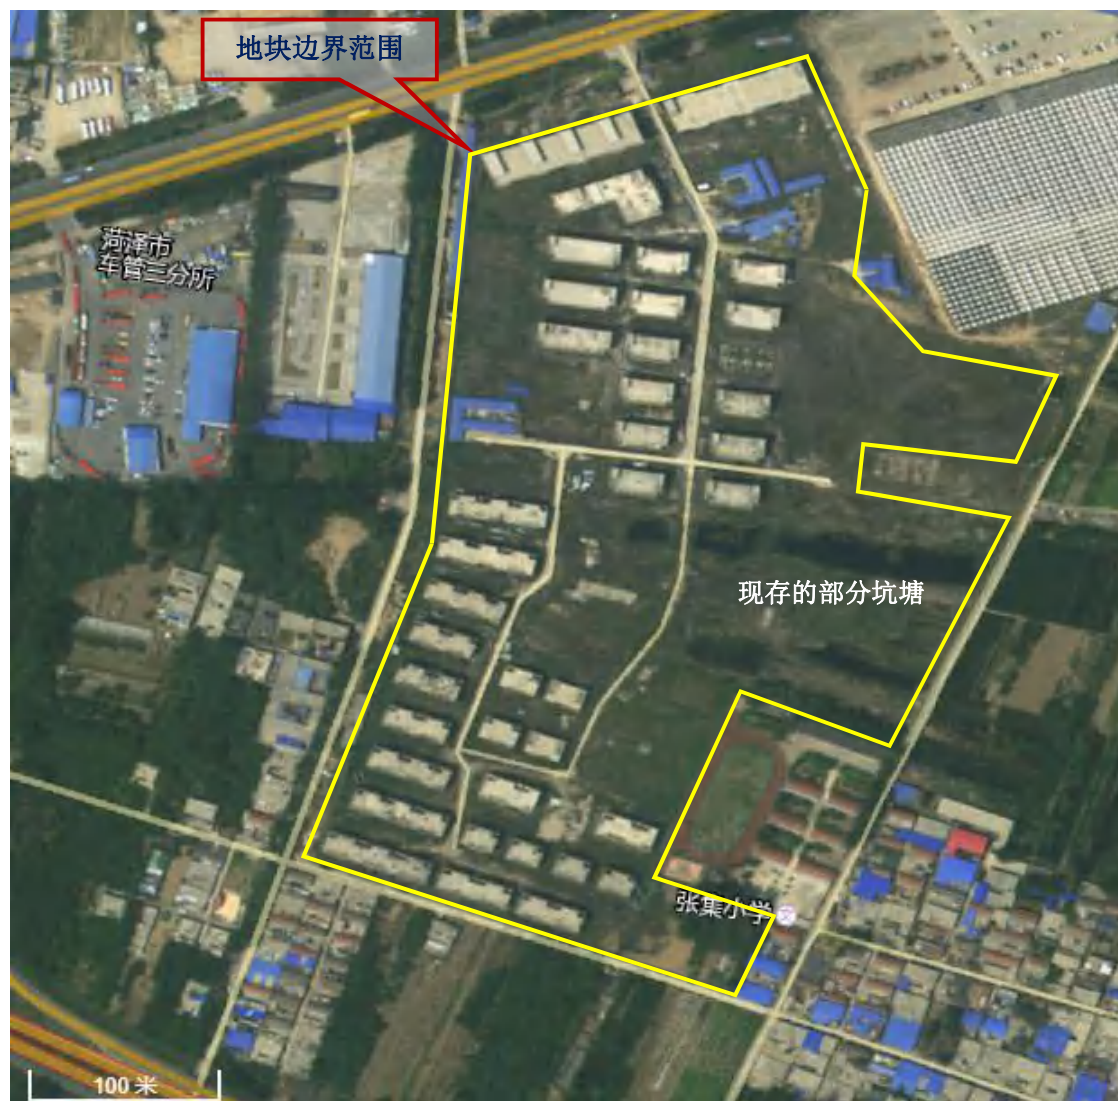
图 4-1 地块内现状图（卫星影像拍摄时间：2020 年 4 月）

通过资料收集、现场踏勘与人员访谈得知，地块 2015 年前主要为农用地，存在过苗圃、养鸡户、养鸭户，地块历史上存在一处坑塘，坑内积存的为雨水，没有工业废水、生活污水排入的历史。2015 年牡丹之都总部经济地块项目开始建设，目前项目主体工程已基本完工，仍在进行施工，地块历史上没有企业生产的历史。

牡丹之都总部经济地块现状为项目主体工程已基本完工，目前仍在进行施工。

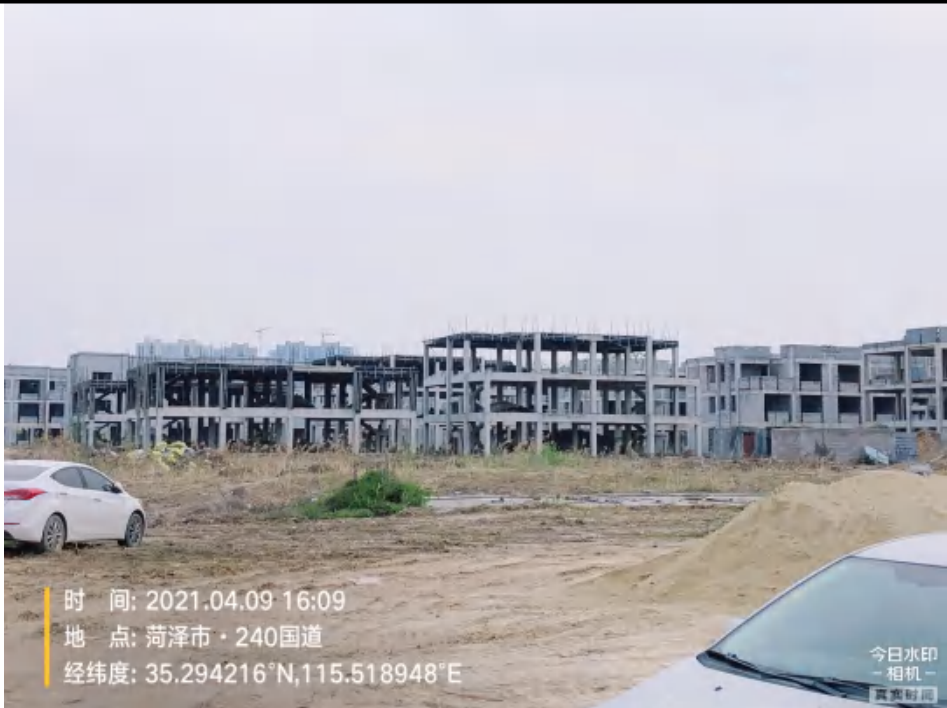
| 原养鸡户位置现状 | <p>时间: 2021.04.09 16:09<br/>地点: 菏泽市·240国道<br/>经纬度: 35.294216°N, 115.518948°E</p> |
| 资料分析 | <p>通过现场踏勘及人员访谈得知，养鸡户养殖过程使用粮食、饲料喂养，产品为鸡蛋、活鸡，不涉及屠宰。运营过程中的粪便全部外售，不外排；运营期间废水为人员生活污水，生活污水经化粪池处理后，定期清运至周边农田施肥，不外排。地面冲洗废水混入粪便内，全部外售，不外排。通过人员访谈得知，养殖期间粪便均暂存在屋内，屋内地面已硬化、防渗措施到位。地面冲洗废水随粪便一起暂存在屋内，经收集后外售，粪便及地面冲洗废水不会对土壤、地下水环境造成影响</p> |
| 污染识别 | <p>养鸡户运营期间产生的废气主要是粪便产生的少量恶臭气体（臭气浓度、<math>H_2S</math>），通过大气的扩散，对地块没有影响。运营期间废水为人员生活污水，生活污水经化粪池处理，不外排，不会对地块内土壤、地下水环境产生影响。粪便、地面冲洗废水全部收集后外售，不会对地块内土壤、地下水环境产生影响</p> |

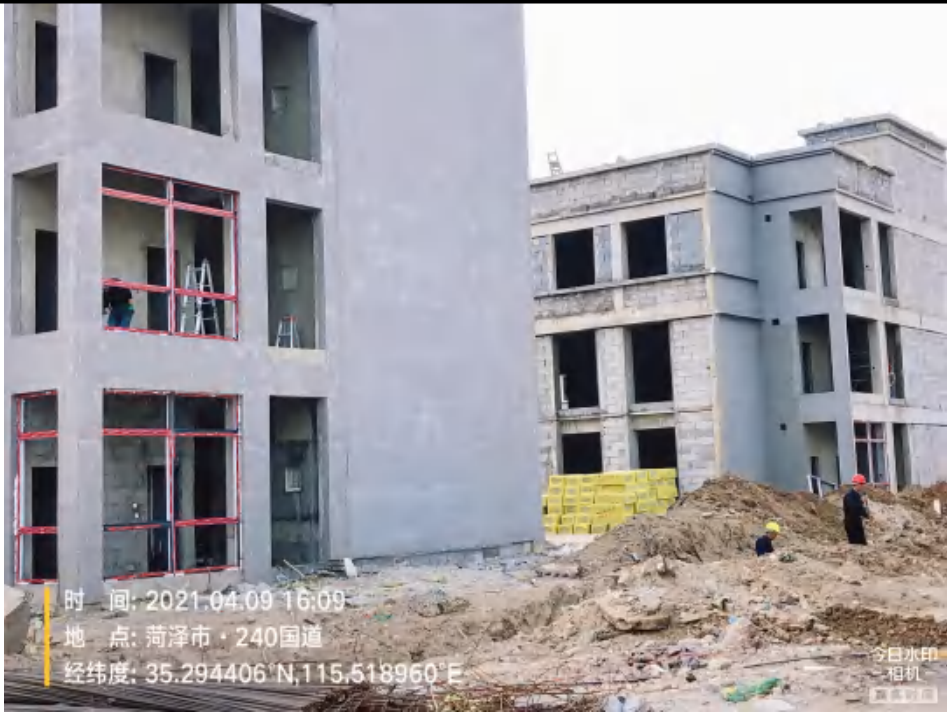
| 原养鸭户位置<br>现状 | <p>时间: 2021-04-09 16:09<br/>地点: 菏泽市·240国道<br/>经纬度: 35.294406°N, 115.518960°E</p> |
| 资料分析 | <p>通过现场踏勘及人员访谈得知，养鸭户养殖过程使用粮食、饲料喂养，产品为活鸭，不涉及屠宰。运营过程中的粪便全部外售，不外排；运营期间废水为人员生活污水，生活污水经化粪池处理后，定期清运至周边农田施肥，不外排。地面冲洗废水混入粪便内，全部外售，不外排。通过人员访谈得知，养殖期间粪便均暂存在屋内，屋内地面已硬化、防渗措施到位。地面冲洗废水随粪便一起暂存在屋内，经收集后外售，粪便及地面冲洗废水不会对土壤、地下水环境造成影响</p> |
| 污染识别 | <p>养鸭户运营期间产生的废气主要是粪便产生的少量恶臭气体（臭气浓度、<math>H_2S</math>），通过大气的扩散，对地块没有影响。运营期间废水为人员生活污水，生活污水经化粪池处理，不外排，不会对地块内土壤、地下水环境产生影响。粪便、地面冲洗废水全部收集后外售，不会对地块内土壤、地下水环境产生影响</p> |

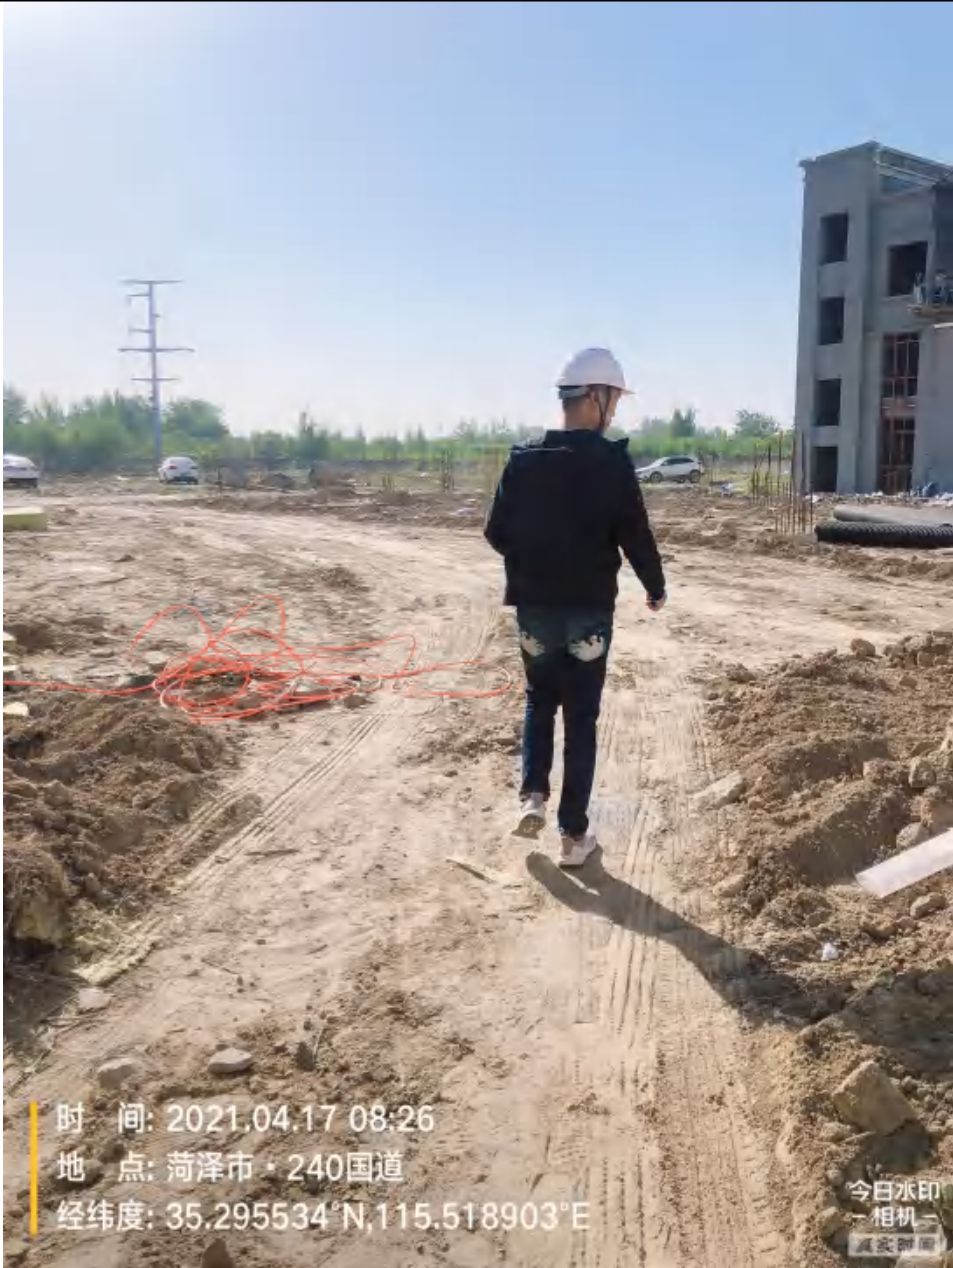
| 原苗圃位置现状 | <p>时间: 2021.04.17 08:26<br/>地点: 菏泽市·240国道<br/>经纬度: 35.295534°N, 115.518903°E</p> <p>今日水印<br/>相机</p> |
| 资料分析 | 通过现场踏勘及人员访谈得知，苗圃主要产品为树苗、盆景，育苗使用农家肥及低毒性的农药 |
| 污染识别 | 运营期间育苗用水全部损耗，无废水产生，废水为人员生活污水，生活污水经化粪池处理，不外排，不会对地块内土壤、地下水环境产生影响。育苗过程使用农家肥及低毒性的农药，不会对地块产生影响。苗圃运营至 2007 年，距今已 14 年，通过前文分析，化肥、农药已消解完全，不会对地块产生不利影响 |

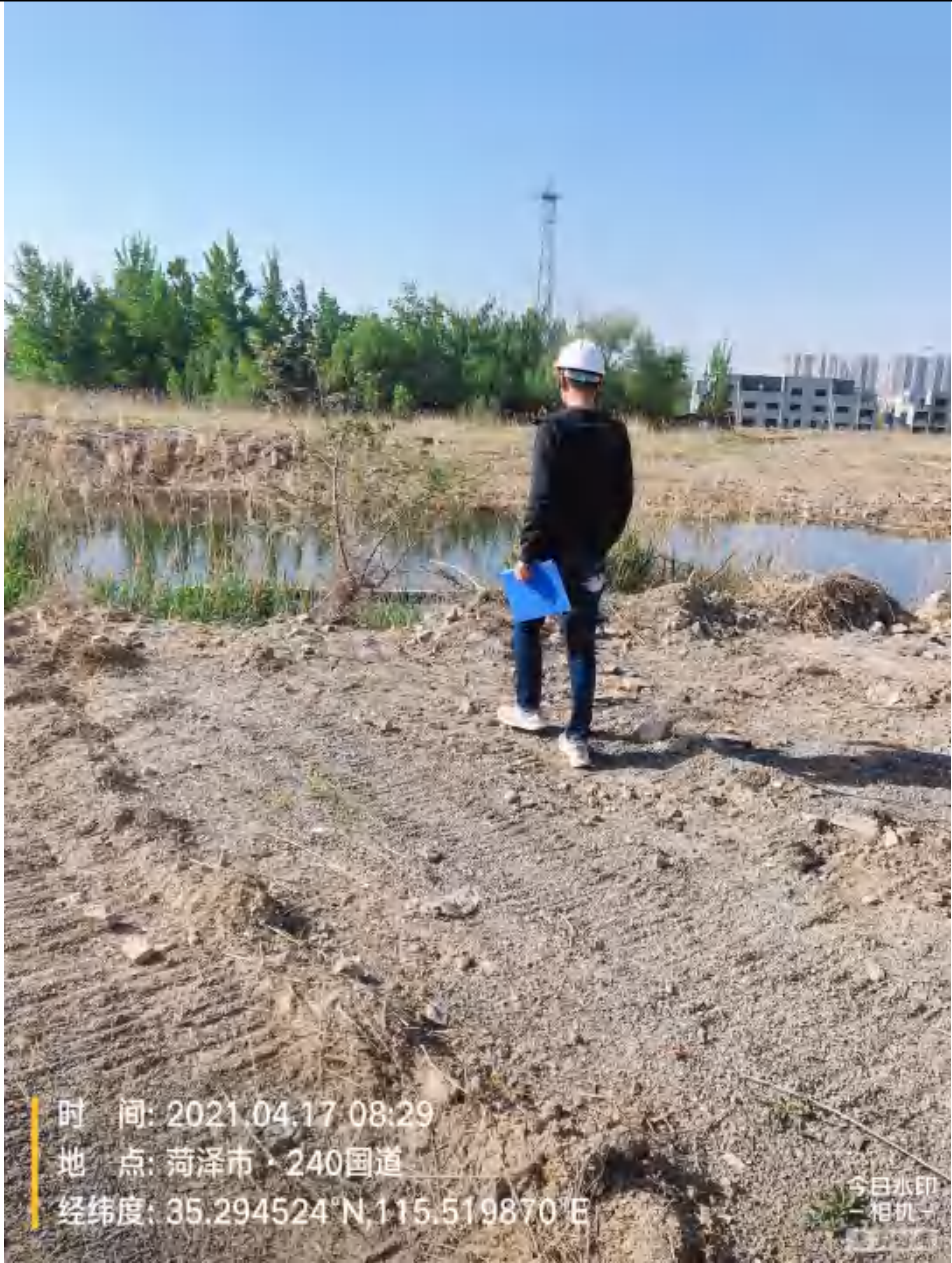
| <p>坑塘现状<br/>现场踏勘照片</p> | |
| <p>由来</p> | <p>修建高速的取土场，坑塘内一直积存的为雨水</p> |
| <p>污染识别</p> | <p>通过现场踏勘及人员访谈得知，坑塘没有企业废水及生活污水排入的历史，地块内历史上养殖户没有向坑塘内排污及倾倒粪便。通过现场踏勘发现，坑塘内水质较好，无异味及异常颜色。没有废水通过下水道排入坑塘，坑塘及其周边没有下水道。坑塘存在的历史不会对本地块产生影响</p> |

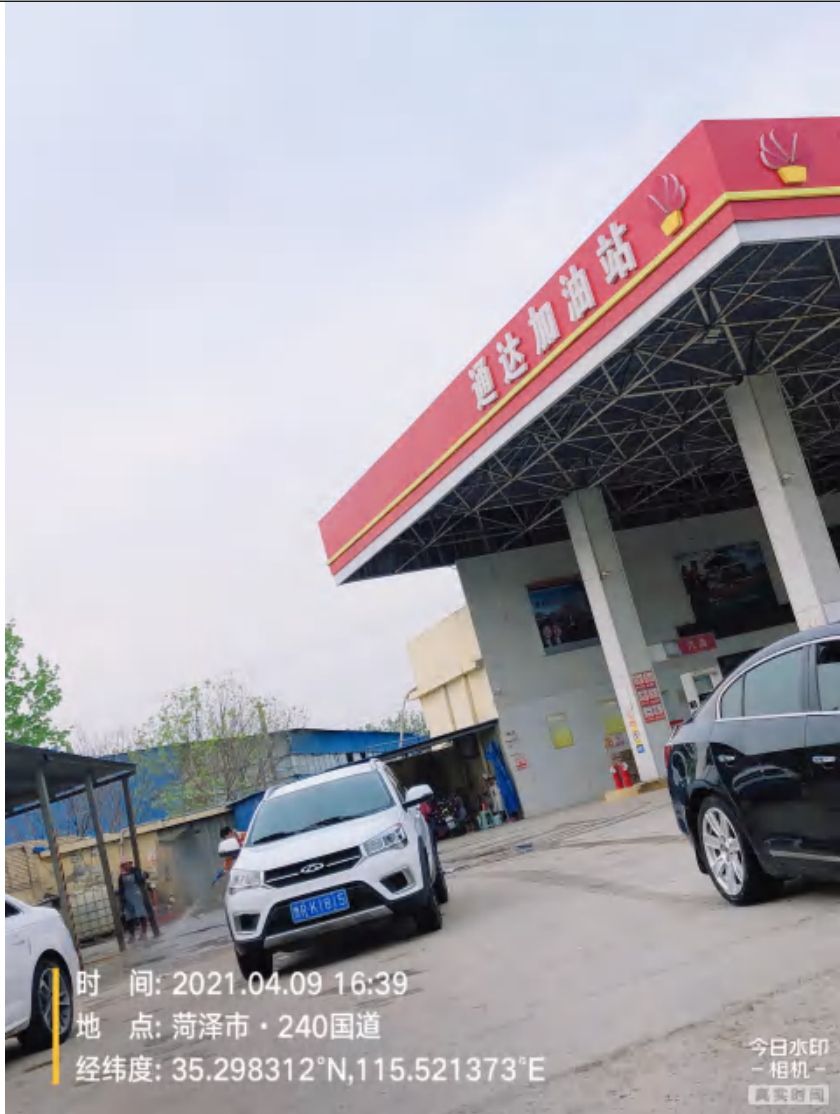
| 运营起止时间 | 2000 年至今 |
| 与本地块最近距离 | 地块东北方向，420m |

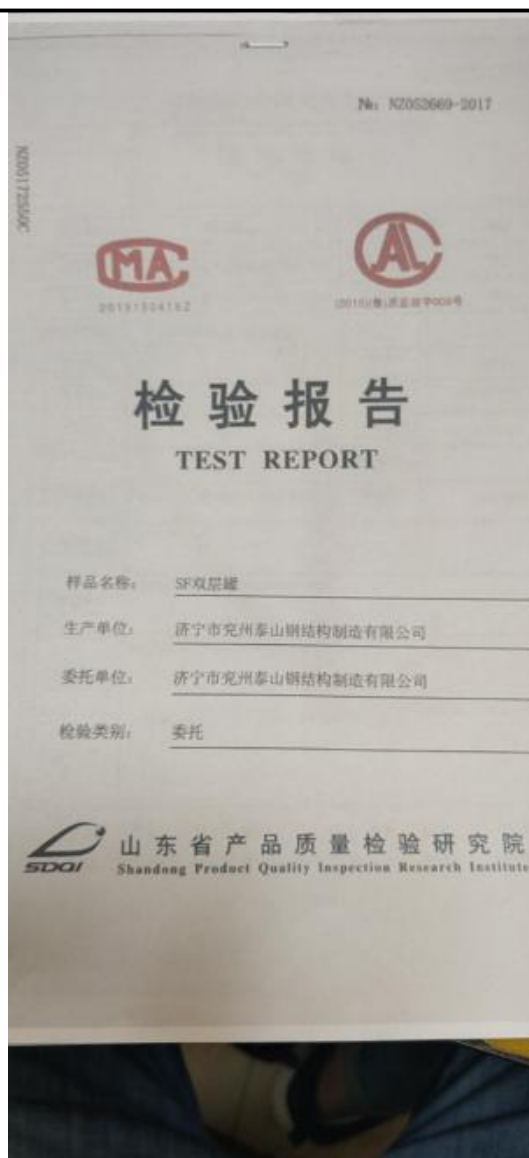
双层罐检验报告

| 山东省产品质量检验研究院<br>Shandong Product Quality Inspection Research Institute | | | |
|---|---|---|---|
| 检验要求<br>Test Item | 巴柯尔硬度检测, 局部缺陷检测等共6项。 | | |
