牡丹之都总部经济地块  
土壤污染状况调查报告

委托单位：菏泽星耀置业有限公司

编制单位：菏泽国润环保咨询有限公司

2021 年 4 月

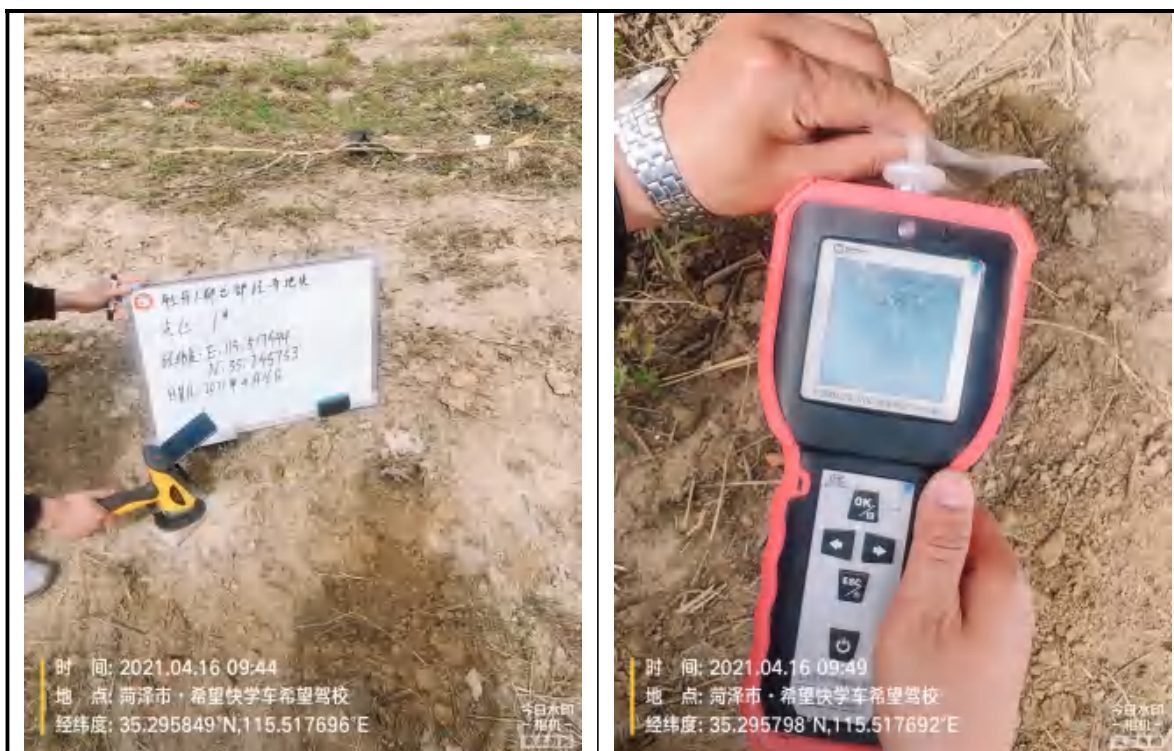
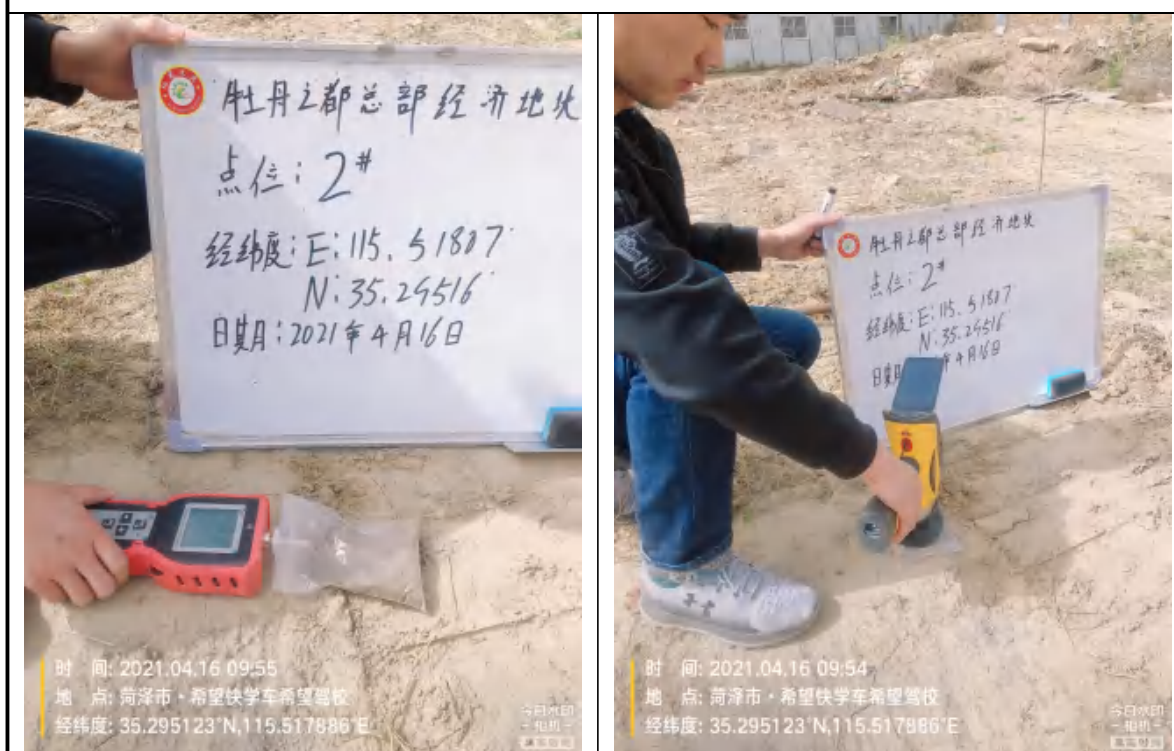
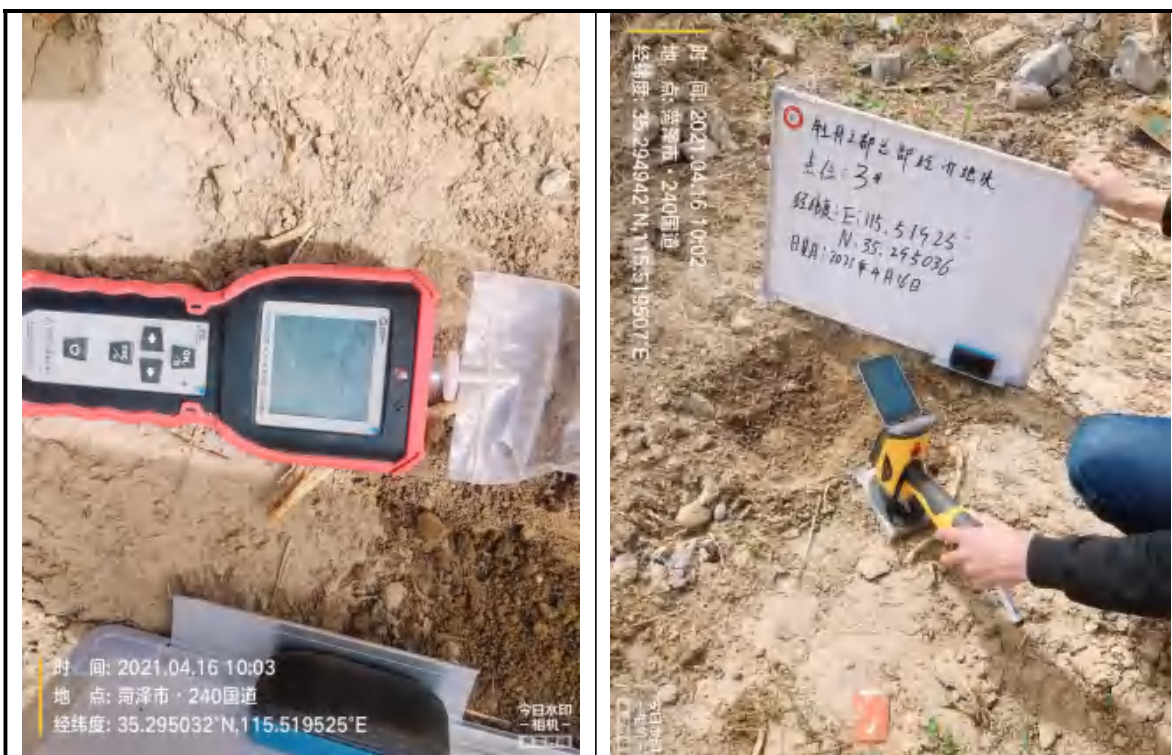
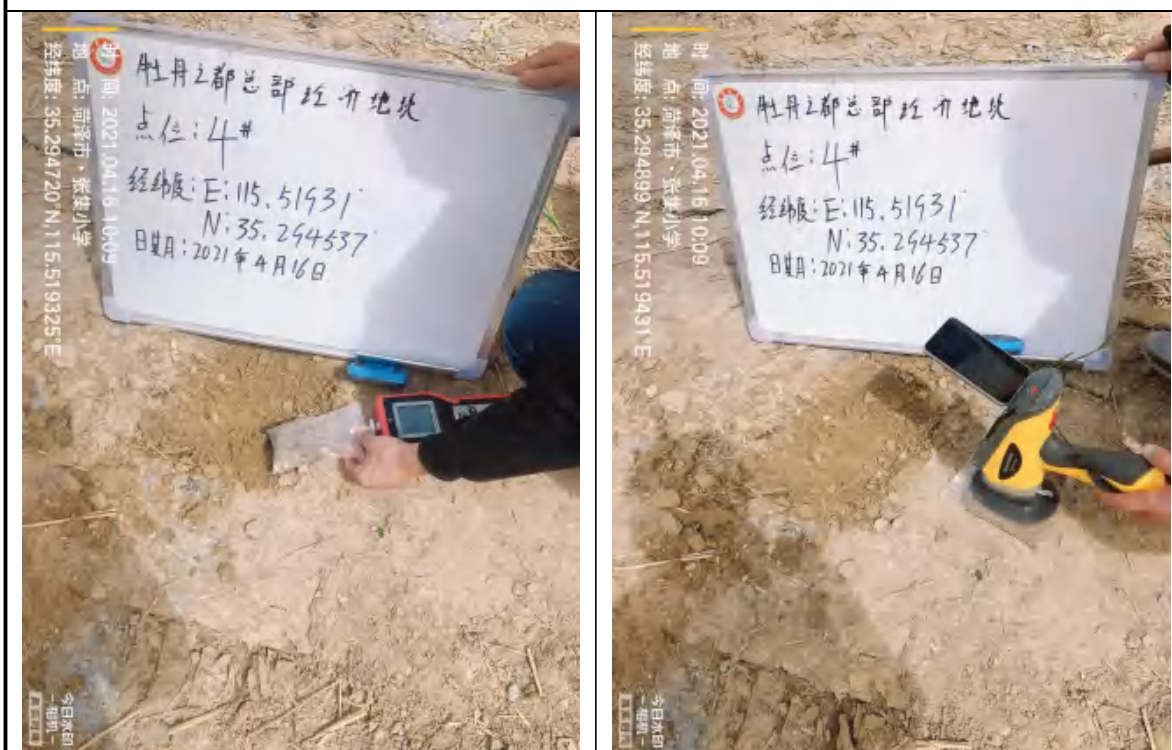
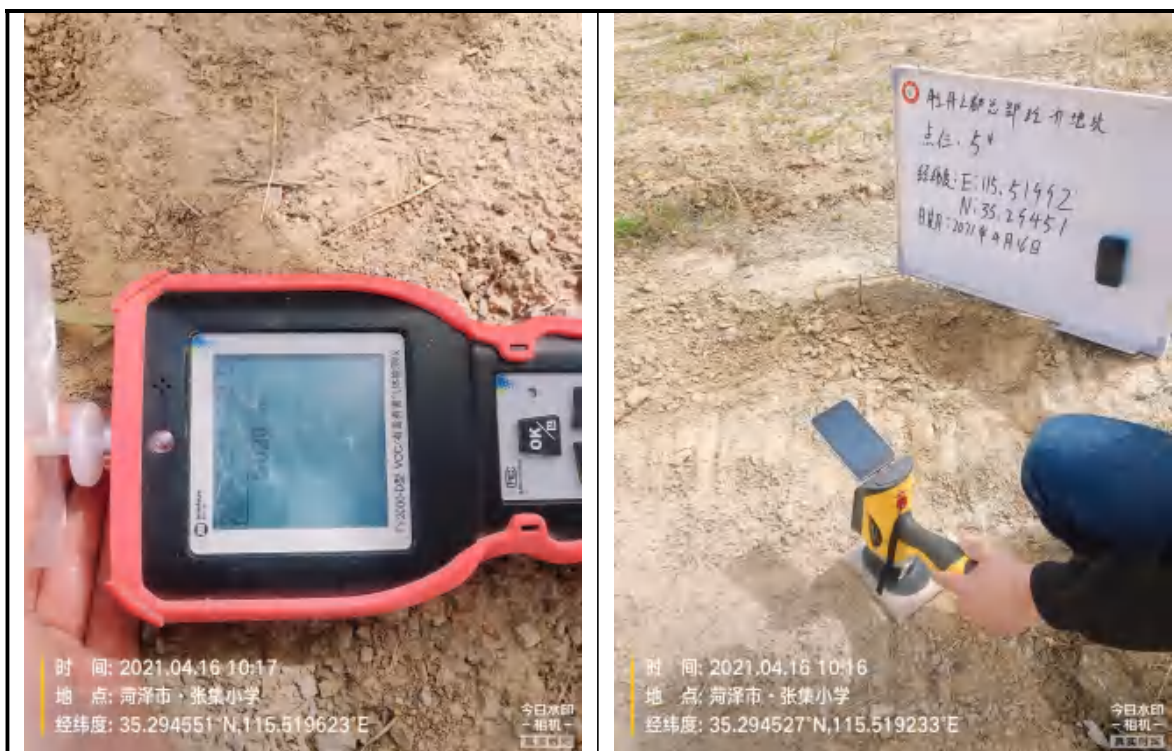
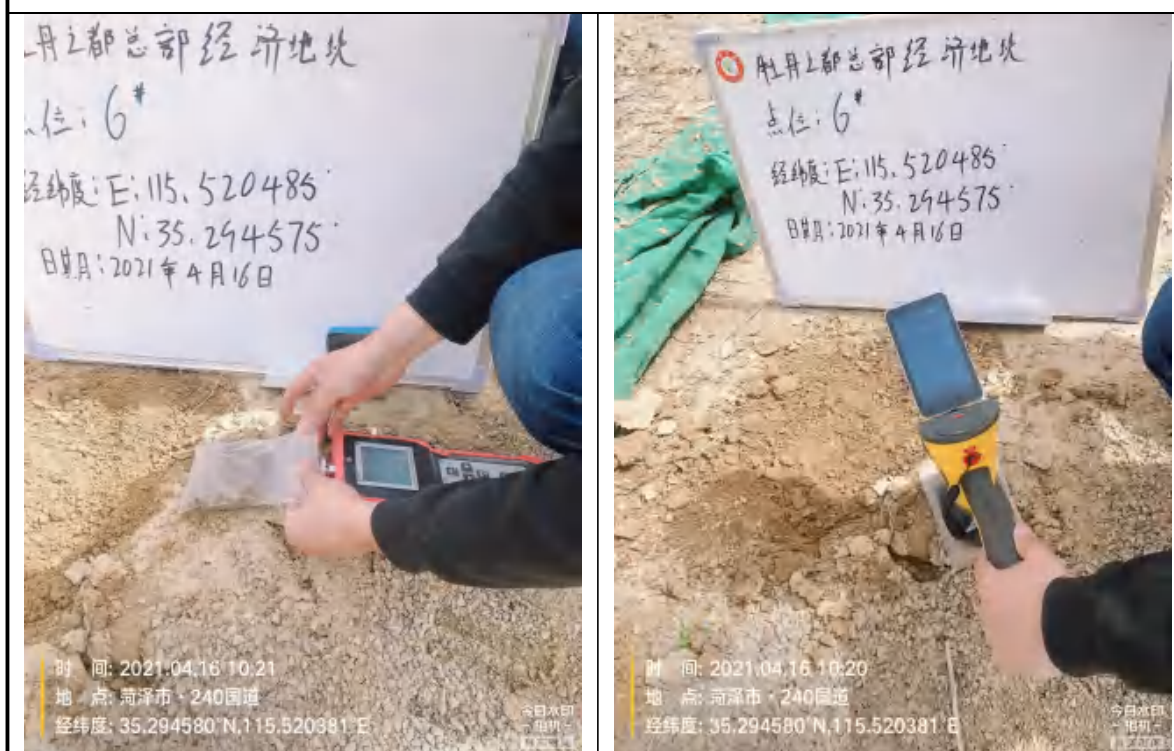
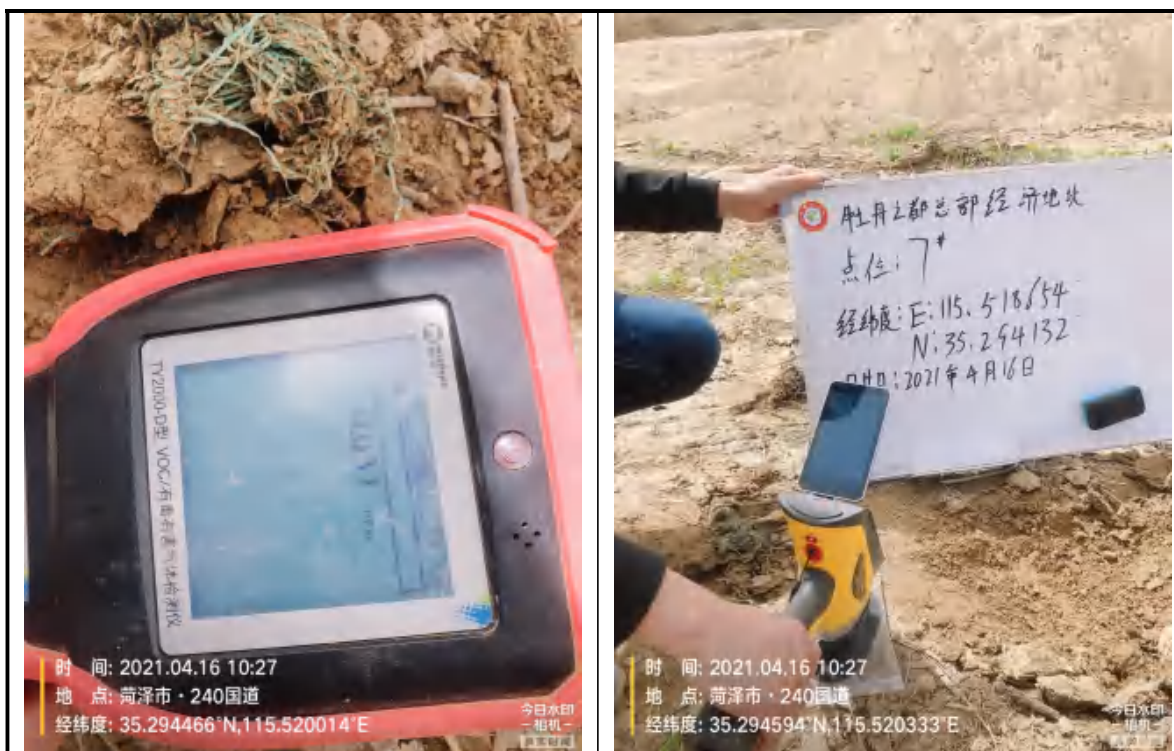
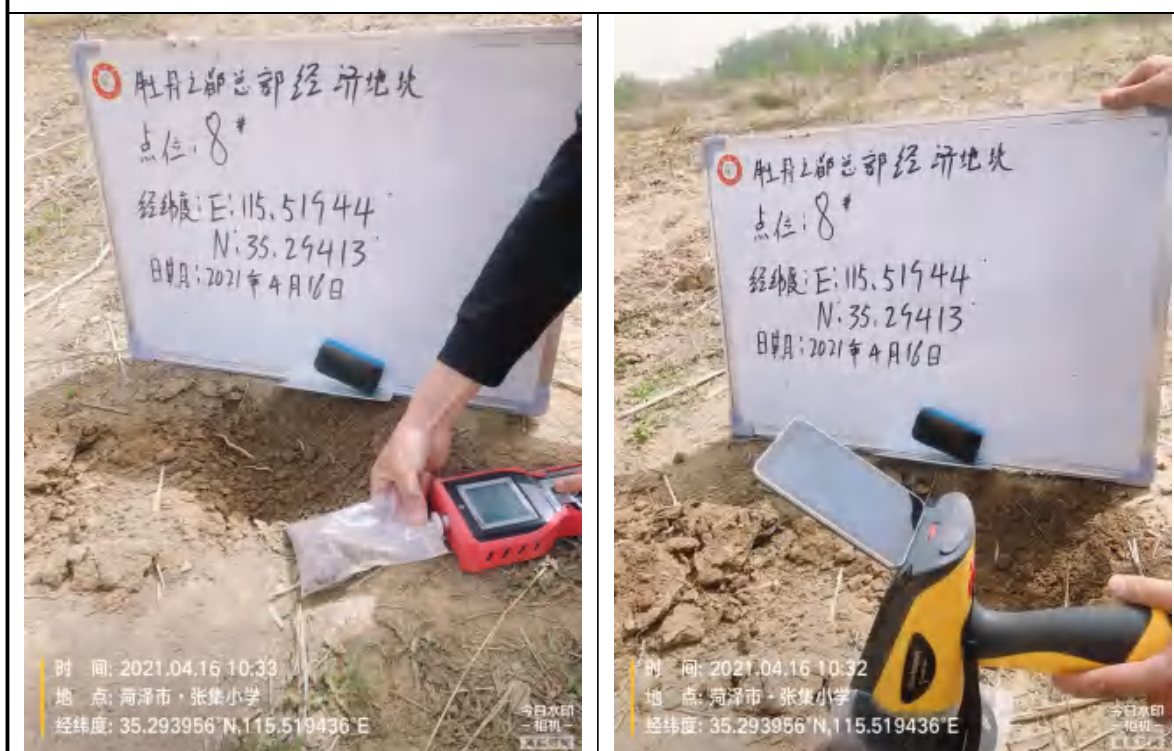
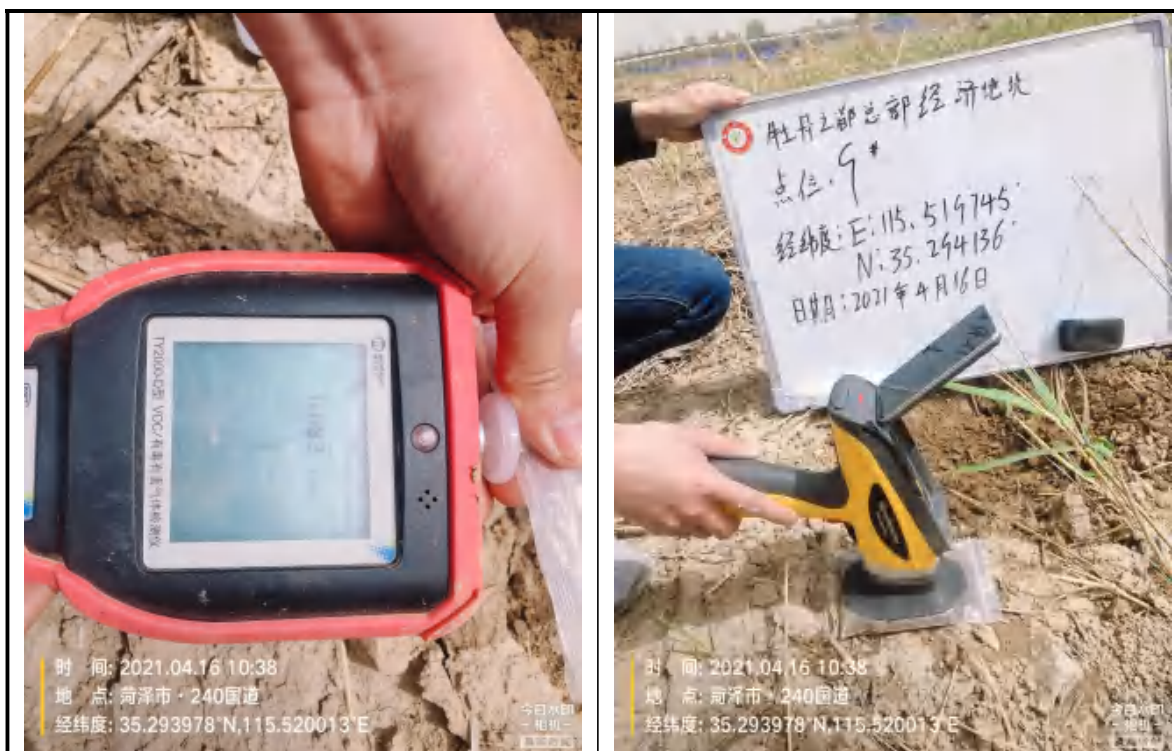
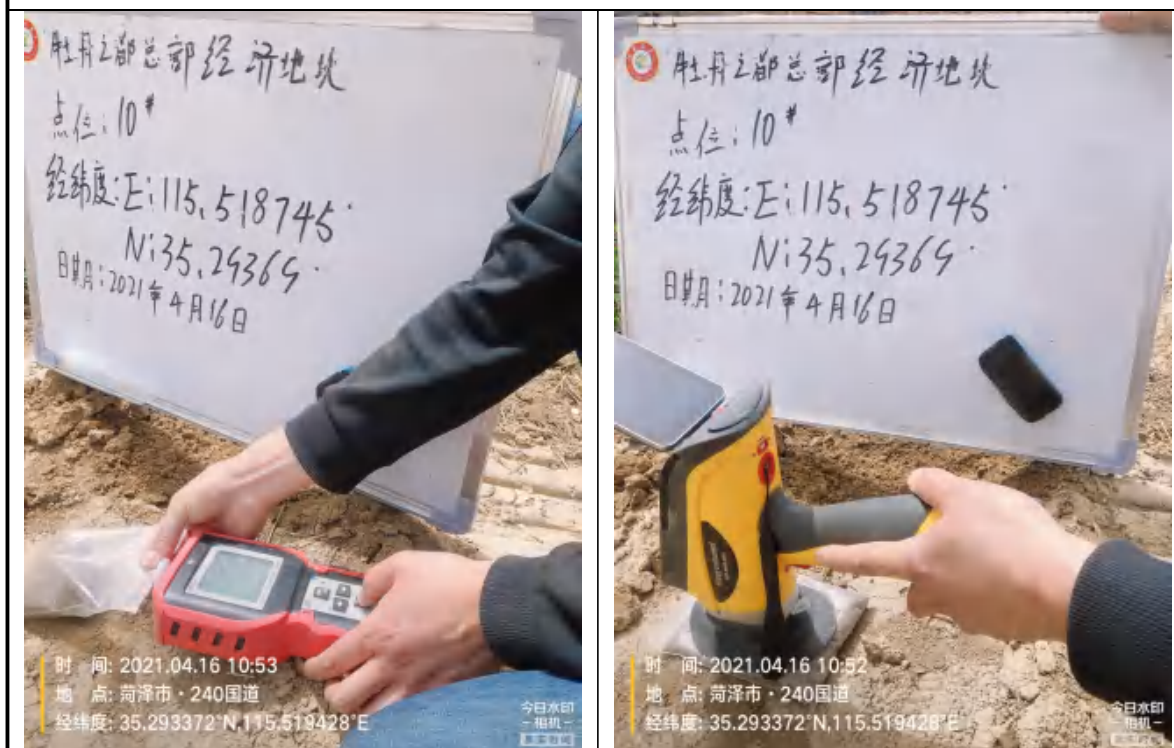
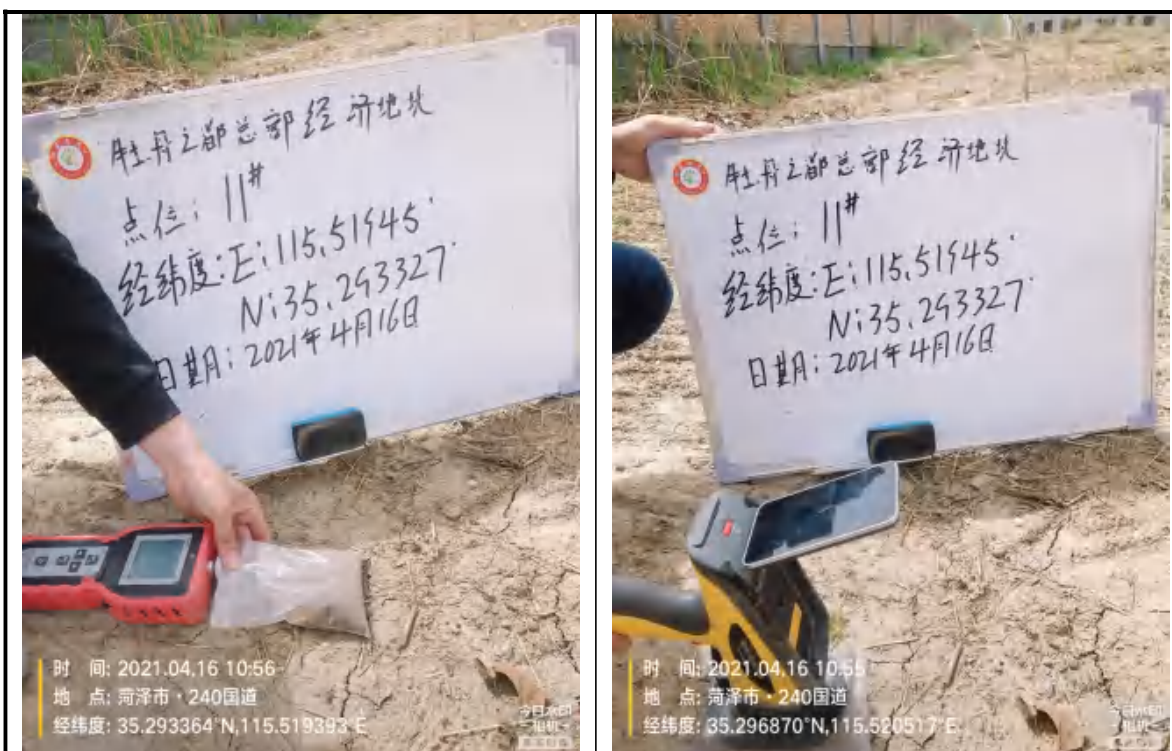
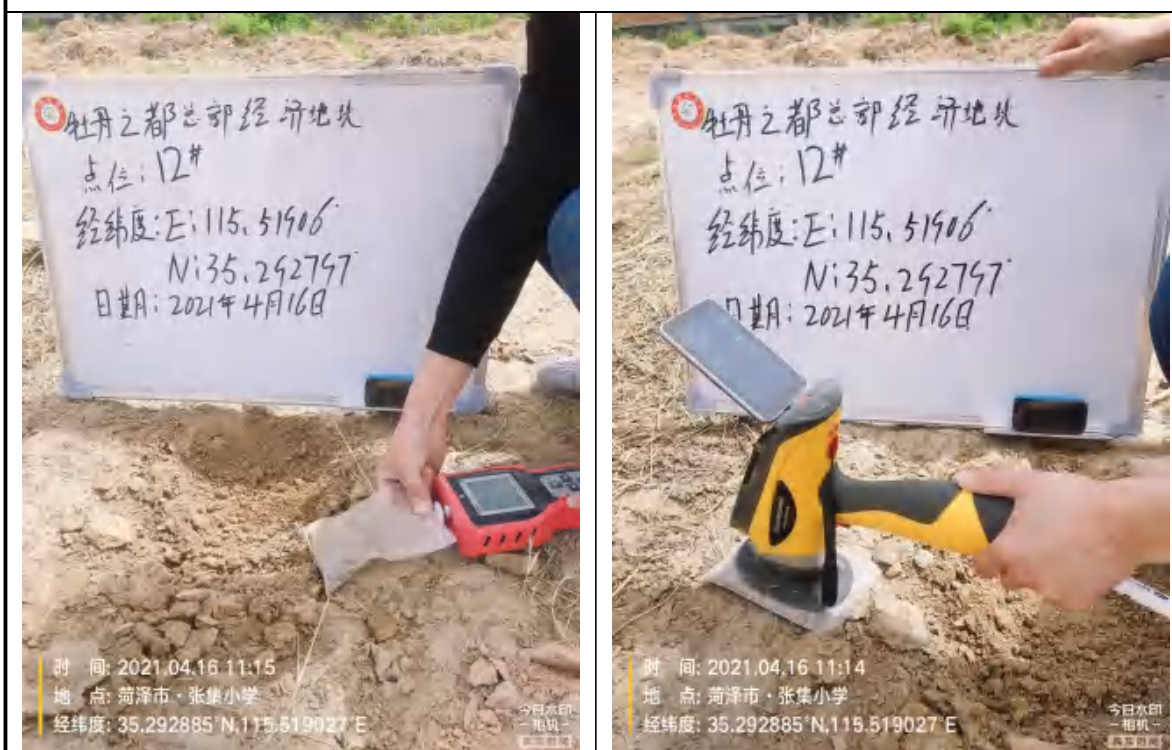
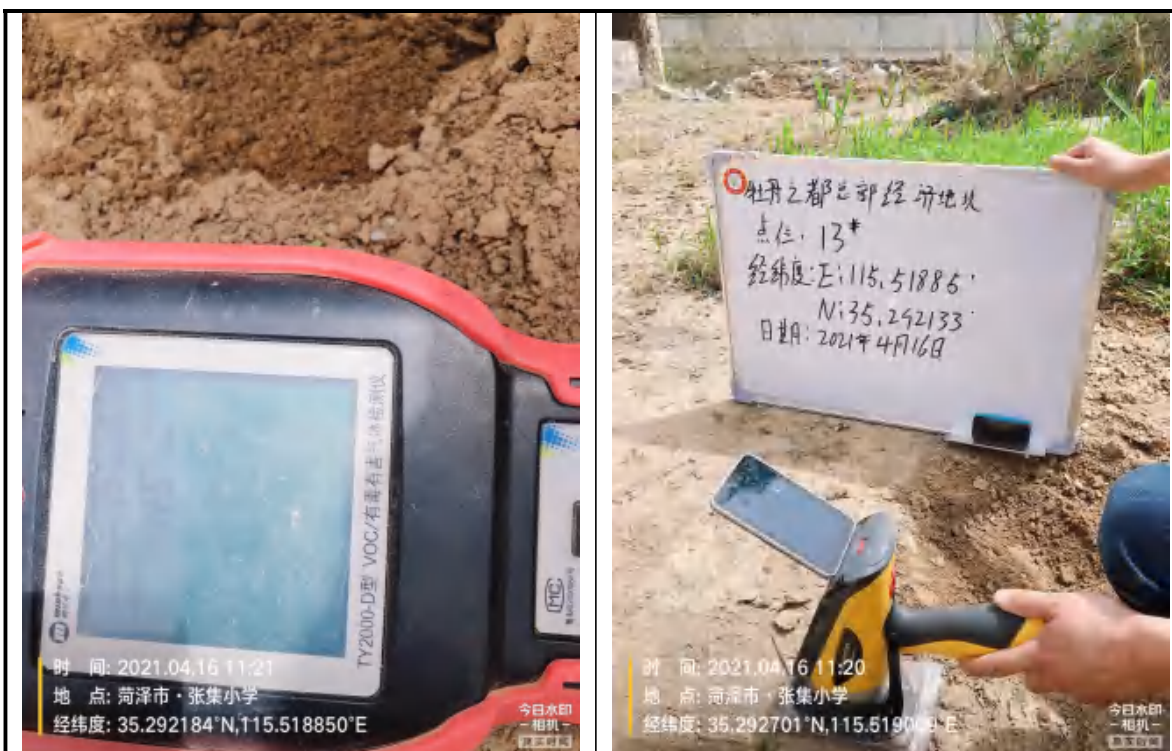
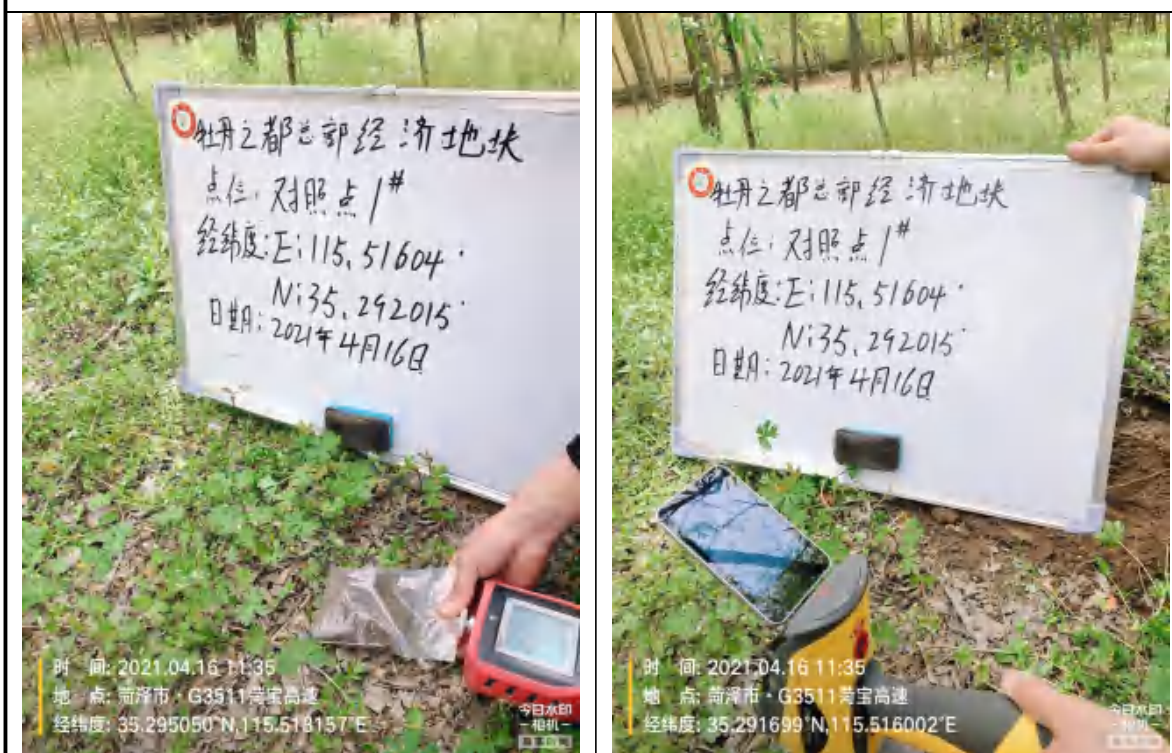
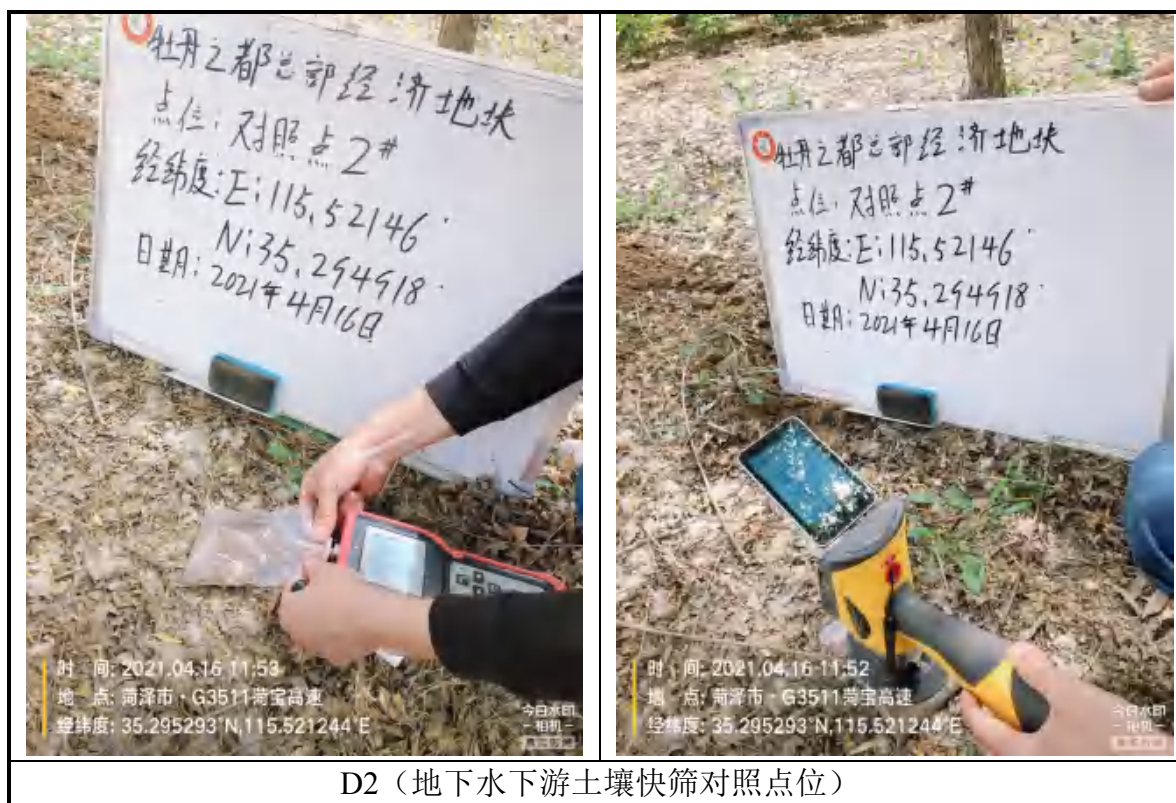
图5-2 现场快速检测照片

通过现场快速检测结果分析，快筛结果未见异常。

本次快筛检测对重金属和挥发性有机物进行快速筛查，确定地块内土壤是否有异常。本次快筛设备为 PID 检测仪（型号：TY2000—D）和手持式 XRF 检测仪（型号：Truex700），本次仅对表层土壤（0.15—0.25m）进行快速检测分析。地块现场快速检测点位见图 5-1，快筛现场照片见图 5-2，快速检测结果见表 5-1。
